# 台湾新幹線と福知山線列車脱線事故

令和3年(2021)4月30日(金)

仲津 英治

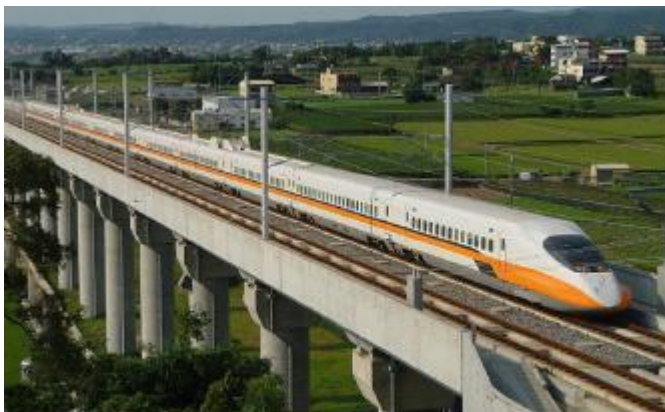
絵図2 台湾高鐵の高架橋 Wikipedia より  
日本の新幹線とは橋脚の様子が異なる

ところで、路盤、トンネル、橋梁、高架橋&線路など下部構造が欧州仕様で設計、施工が進められる中(絵図2)、上部構造は、別途設計されるべしとの意見が、台湾政府等から出されました。

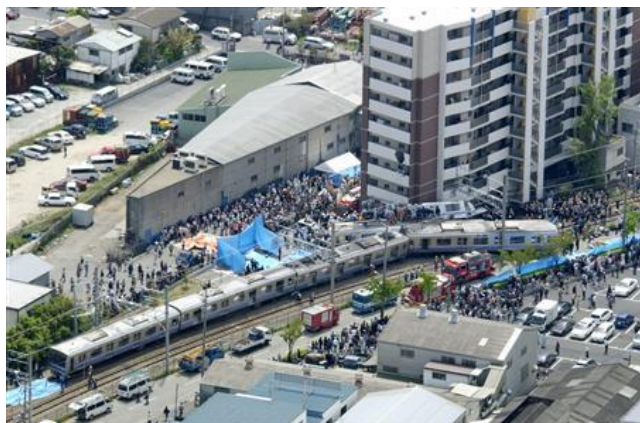
絵図 4 福知山線脱線事故  
Wikipedia より

① まず、東海道本線、JR 東西線及び福知山線を立体交差で接続する際に線形上、半径 300 メートルの急曲線を入れざるを得ず、時速 70 ㎞に制限したこと。

② そこに時間遅れを回復するために運転士は、制限速度をはるかに超える時速 116 ㎞で急曲線に進入し、遠心力の働いた列車が、外側へ脱線し、沿線のマンションに激突したこと。

③ 現地には、速度超過を検知する速度照査式自動列車停止装置の ATS-P (Automatic Train Stop with Patterns) が設置されていなかったこと。
